軟體重要通知

FC6A 型 MICROSmart

茲因 FC6A 型 MICROSmart 發生以下 8 件異常現象，請使用該軟體的顧客，確認下述的異常內容後，採取對策。造成困擾深感抱歉，敬請見諒。

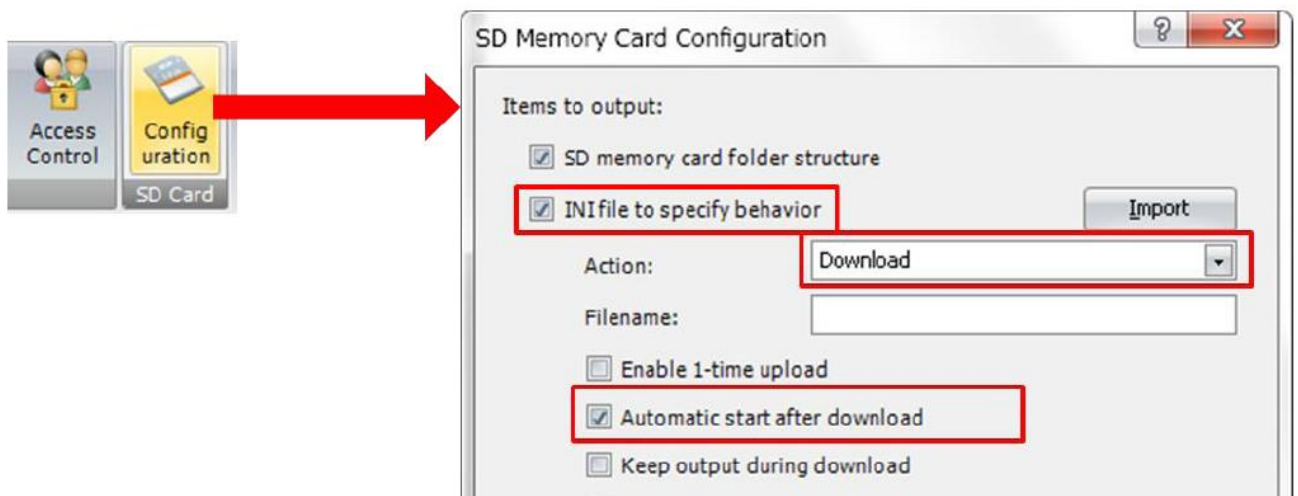
圖 2_WindLDR 設定

若將 SD 卡內的 autoexec.ini 檔案的 auto_start 鍵設定為 true（註 1、註 2），並從 SD 卡下載包含了系統軟體的 ZLD 檔案，則即使完成下載，PLC 也不會運作(RUN)。

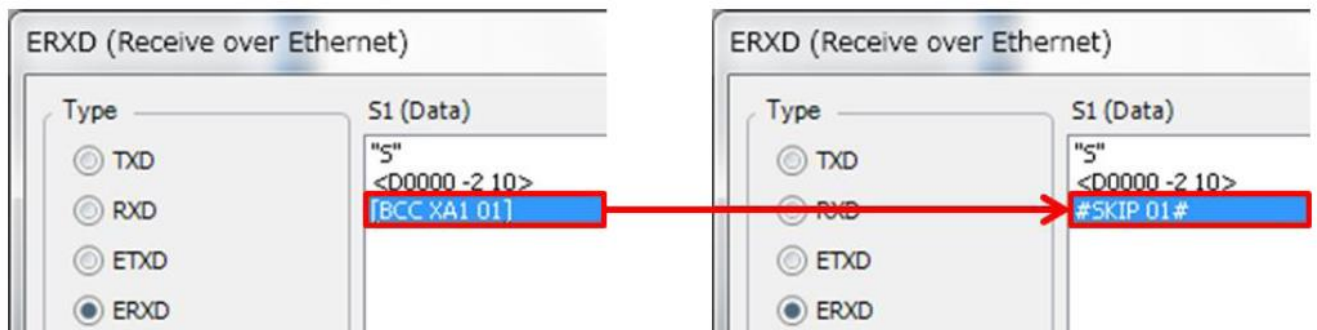
圖 5_ERXD 指令的設定

如果以 ERXD 指令將接收信號的資料設定為 BCC，則當 BCC 接收到 80h 以上（註 3）的資料時，將被誤判為 BCC 異常。

註 3：不論 BCC 的位數(1 位數或 2 位數)，當 BCC 的資料有 1 位達 80h (128) 以上時就會發生前述現象。

設定 ERXD 指令時跳過與 BCC 對應的資料。(參照圖 5)

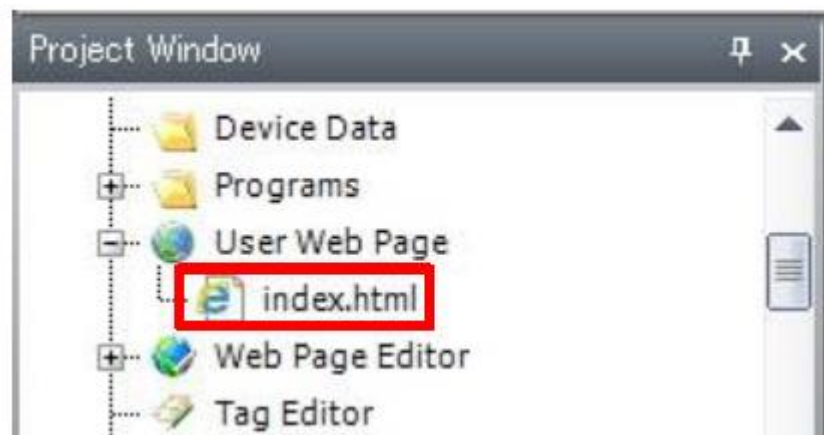
圖 6_index.html

將用戶網頁的檔名設為〔index.html〕且下載至 CPU 模組，則即使從瀏覽器訪問〔index.html〕也會發生錯誤並顯示錯誤訊息〔404 Not Found〕。(參照圖 6)

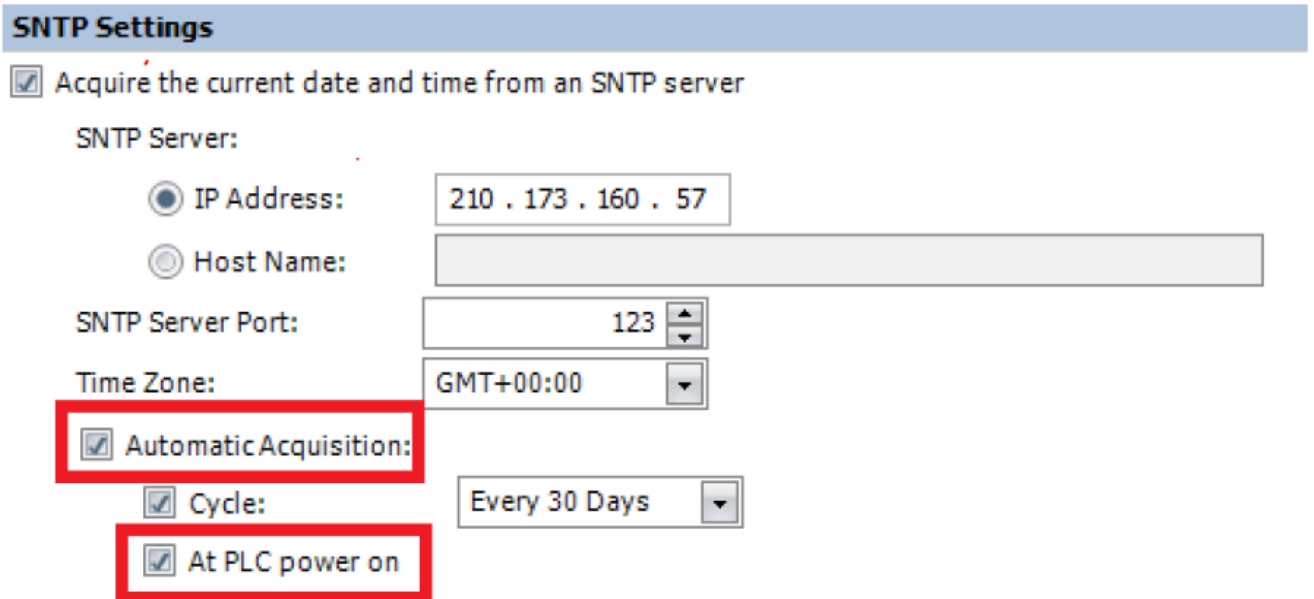
圖 8_Sntp 設定畫面

即使在乙太網路埠 1 的 SNTP 設定中選用了〔自動採集〕和〔PLC 通電時〕(參照圖 8)，有時即使送電至 CPU 模組，卻可能無法獲取或更新時間數據。

將 SNTP 採集標誌 (M8191) 從 OFF 設定為 ON，以採集時間數據。
