軟體重要通知

SW1A 型 Automation Organizer (WindO/I-NV4、Data file manager)

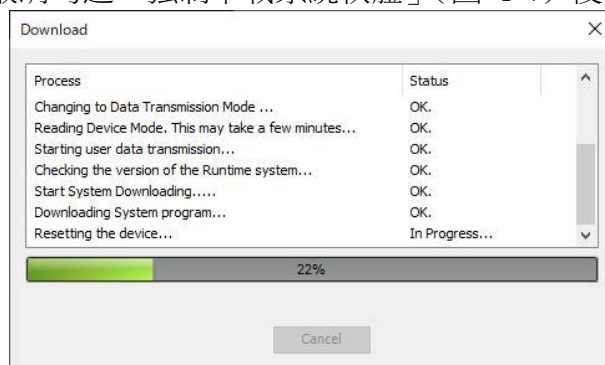
圖 1-1 下載畫面

對可程式人機介面進行系統軟體及專案程式的批量下載時，系統軟體下載後原本人機介面應該自動重新設定，但是卻未重新設定且 WindO/I-NV4 的下載畫面出現了錯誤訊息。

當 WindO/I-NV4 的下載畫面進行到「重新設定中(Resetting the device...)」時(圖 1-1)，人機介面停止，螢幕燈滅，系統軟體已經下載到人機介面。請重新打開人機介面的電源，關閉錯誤訊息(圖 1-2 和 1-3)，然後取消勾選「強制下載系統軟體」(圖 1-4)後再重新下載專案程式。

請將軟體 WindO/I-NV4 升級為 2.1.0 以上的版本。

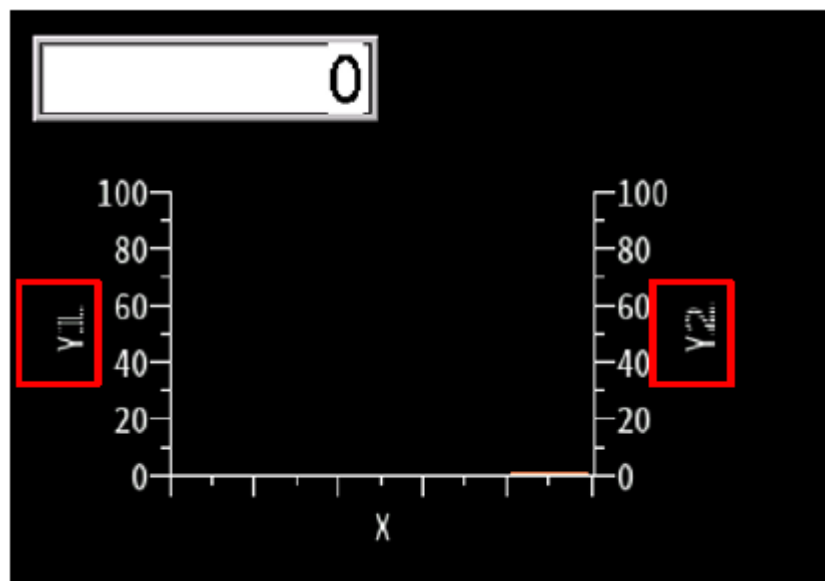
圖 2-1 以長條圖為例

在 Simulator 功能中，如果為長條圖或折線圖的 Y 軸標籤指定 Windows 字體以外的字體，文字將無法正確顯示。

請將軟體 WindO/I-NV4 升級為 2.1.0 以上的版本。

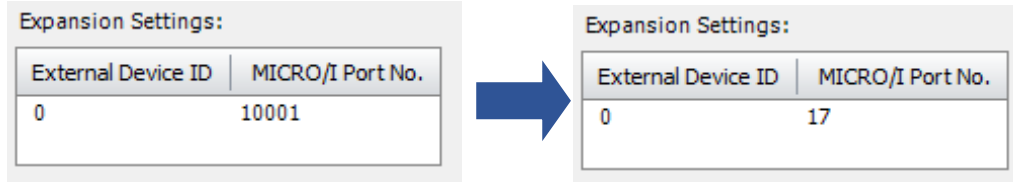
圖 3-1 無法正確恢復的例子

假設在〔專案設定〕對話框的〔通信驅動程序網路〕選項卡中設定〔擴充設定〕，接著儲存專案程式後想再次打開專案程式時，〔擴充設定〕可能無法正常復原。

具體來說，如果設置了大於 256 的值，則上位 byte 的值可能會被忽略。

[舉例]將通信驅動程式設定為「安川電機」的「MP2000(Ethernet)」,然後在[擴充設定]的[MICRO/I埠編號]設定為「10001 (0x2711)」時,會變成「17 (0x11)」。

下載專案程式前,請先修正「擴充設定」後再下載。

請將軟體 WindO/I-NV4 升級為 2.1.0 以上的版本。
