軟體重要通知

SW1A 型 Automation Organizer (WindLDR/FC6A 型/FT1A 型)

茲因 Automation Organizer 內收錄的 PLC 編輯軟體 WindLDR 以及 FC6A 系列、FT1A 系列 產品中，發生以下 3 件異常現象，請使用該軟體的顧客，確認下述的異常內容後，採取對策，以確保正常使用。造成困擾深感抱歉，敬請見諒。

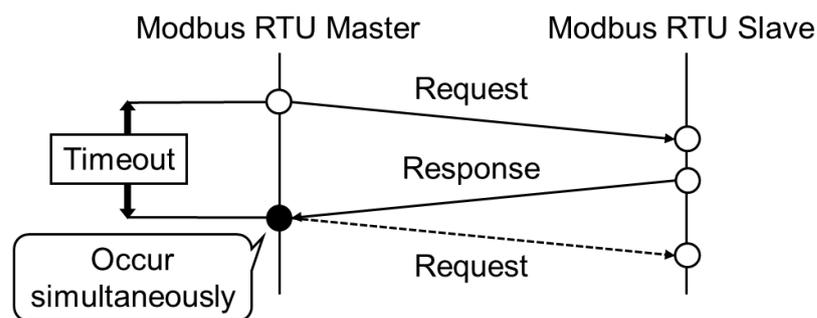
圖 3-1 同時發生回應與請求的情況

使用 Modbus RTU 主局功能時，若 Modbus RTU 子局的回應訊號與主局的請求訊號同時發生，可能會導致後續通訊中斷。

根據系統的配置（如使用無線通訊或 Modbus RTU 從站的負載狀況）可能會出現回應延遲，進而導致逾時錯誤。

若逾時錯誤頻繁發生，很可能是因為請求與回應同時發生。此時，請調整接收逾時時間以改善狀況。

請使用 WindLDR 版本 9.4.0 或更新版本進行軟體升級。
