軟體重要通知

SW1A 型 Automation Organizer (WindO/I-NV4)

茲因 SW1A 型 Automation Organizer 內收錄的 WindO/I-NV4 發生以下 4 件異常現象，請使用該軟體的顧客，確認下述的異常內容後，採取對策。造成困擾深感抱歉，敬請見諒。

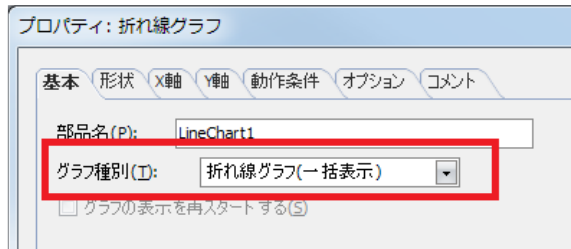
條件 1：〔標準〕標籤內的〔圖型類型〕從下拉式選單中選擇了〔折線圖(批量顯示)〕。

圖 2-1: 條件 1

無暫時的對策。請按照本通知函第一頁所記載的對應方式作為永久對策。
