軟體重要通知

SW1A 型 Automation Organizer FC6A 型 MICROSmart

茲因收錄於 FC6A 型 MICROSmart 發生以下 1 件異常現象，請確認下述的異常內容後，採取對策。造成困擾深感抱歉，敬請見諒。

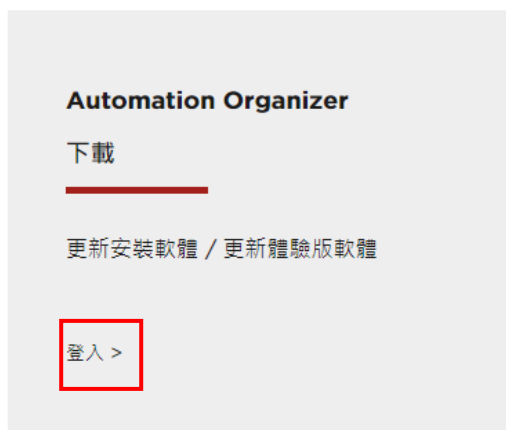
圖 序-1 軟體下載

請從敝公司網站下載最新版的安裝檔，下載後請進行安裝將軟體升級為最新版。謝謝。

https://tw.idec.com/idec-tw/zh_TW/TWD/RD/software/Software-Downloads-tw

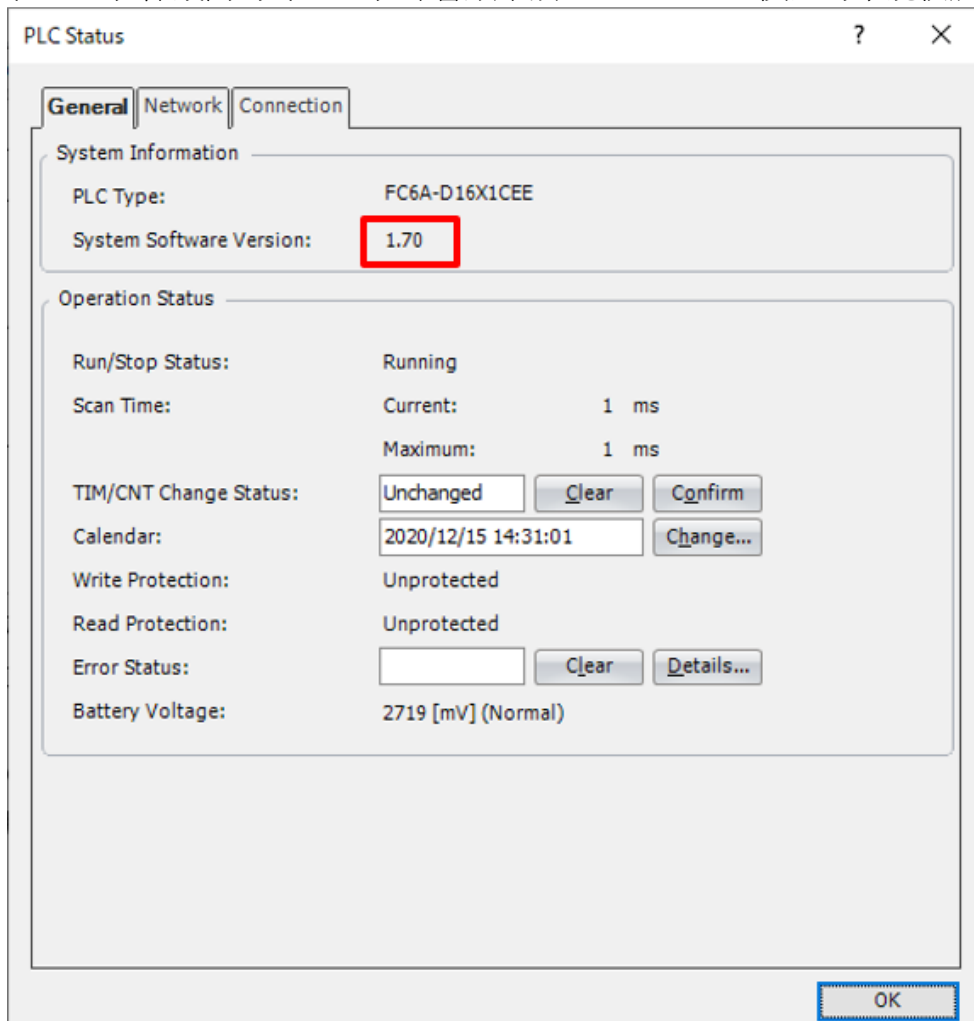
圖 序-2 PLC status 畫面

請按照下圖，透過 WindLDR 的 PLC status 畫面來確認您手邊的 FC6A 型 CPU 模組所使用的系統軟體的版本。

點擊 WindLDR 的〔Online〕標籤內的〔monitor〕中的〔monitor〕並連接到 FC6A 型 CPU 模組，然後再點擊〔Online〕標籤內的〔status〕即會顯示該 FC6A 型 CPU 模組的系統軟體版本。
