軟體重要通知

SW1A 型 Automation Organizer (WindO/I-NV4)

茲因 SW1A 型 Automation Organizer 內收錄的程式編輯用軟體 WindO/I-NV4 發生以下 13 件異常現象，請使用該軟體的顧客，確認下述的異常內容後，採取對策。造成困擾深感抱歉，敬請見諒。

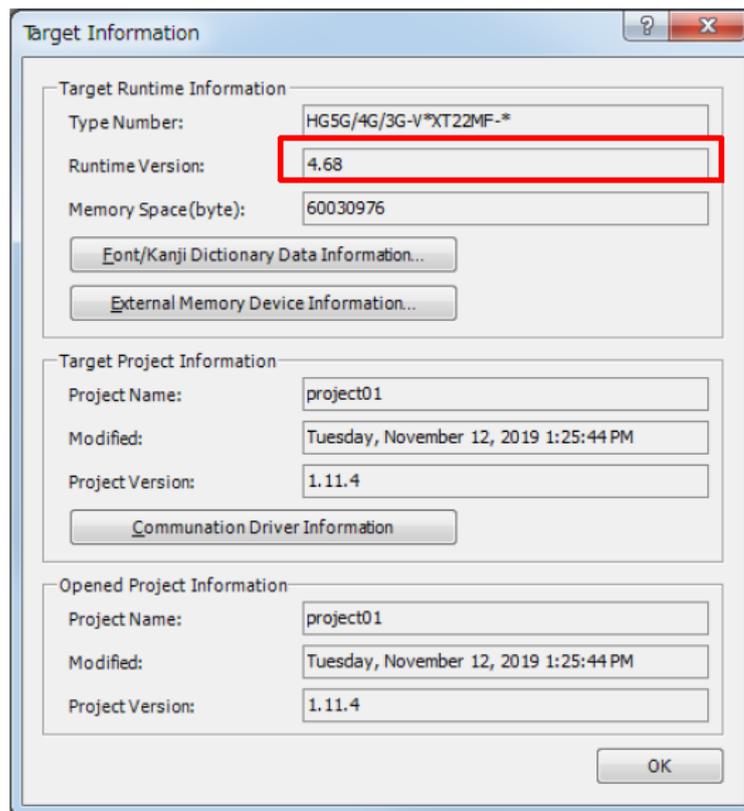
圖 序-1_〔系統情報(Target information)〕畫面

請按照下圖，透過 WindO/I-NV4 的〔系統情報(Target information)〕畫面來確認您手邊的可程式人機介面所使用的系統軟體的版本。

步驟：點擊 WindO/I-NV4 的〔Online〕標籤內的〔系統情報(Target information)〕按鈕。

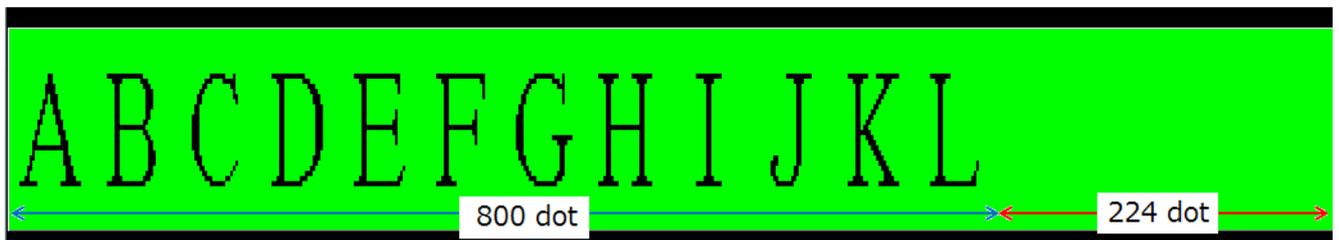
HG5G / 4G / 3G-V 型的人機介面，即使將〔開關〕、〔指示燈〕、〔資訊顯示器〕、〔文字〕的寬度設定為 800 以上，如同圖 4-1 所示，超過 800 dot 的顯示範圍仍然不會顯示任何文字。

圖 4-1：位元開關的寬度設定是〔1024〕，文字被設定為〔ABCDEFGHIJKLMN〕。

【暫時的對策】

無暫時的對策。請按照本通知函第二頁所記載的對應方式作為永久對策。

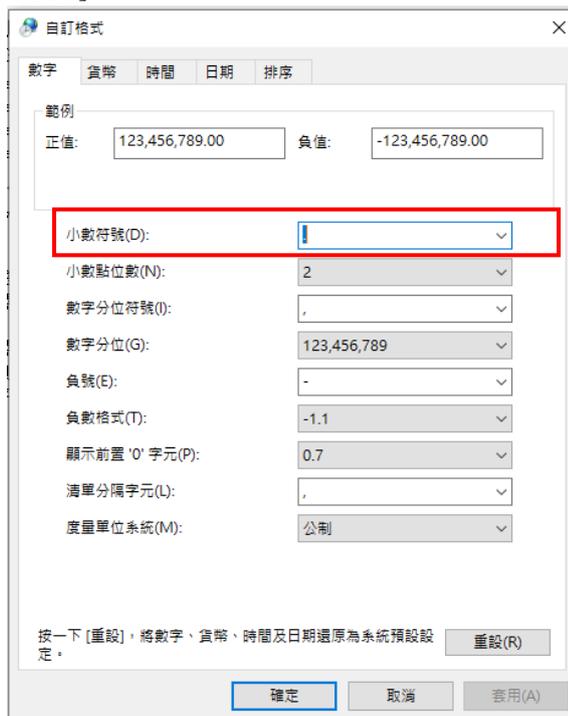
若 Windows 的小數點的符號設定(註)為「句號 (.)」以外的符號時，專案檔案無法下載。

註：小數點符號的設定步驟：

[控制台] → [地區和語言]對話框 → [其他設定]按鈕 → [自定義格式]對話框→ [數字]選項卡→[小數點符號]。

【暫時的對策】

請將小數點符號設定為「句號 (.)」。

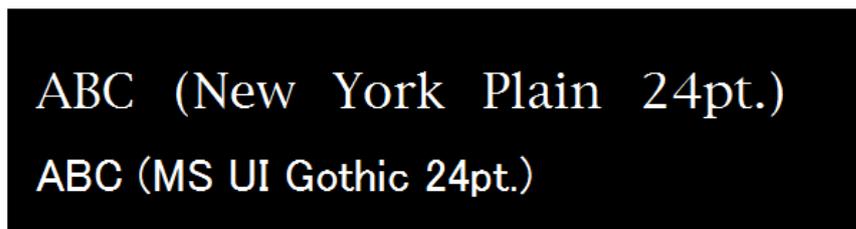
（例）專案檔案使用的是 Windows 字型(New York)《圖 9-1》。

圖 9-1：初始狀態

先在電腦上安裝專案檔案所使用的 Windows 字型後再開啟專案檔案。

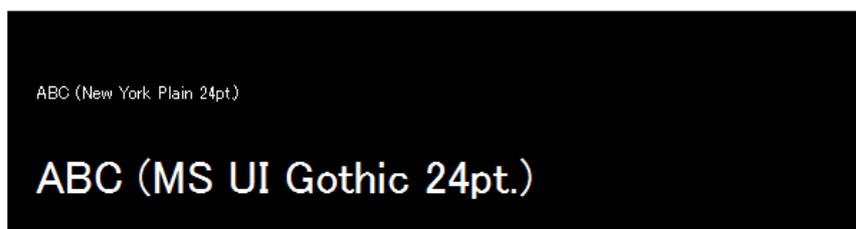
使用了未安裝該字型的日文版 OS 來開啟此專案檔案時，編輯畫面上的字型會由 New York 被換成 MS UI Gothic，而且文字大小也會從 24pt.被換成 9pt。《圖 9-2》

圖 9-2：編輯畫面上的狀態 / 人機介面螢幕上的狀態

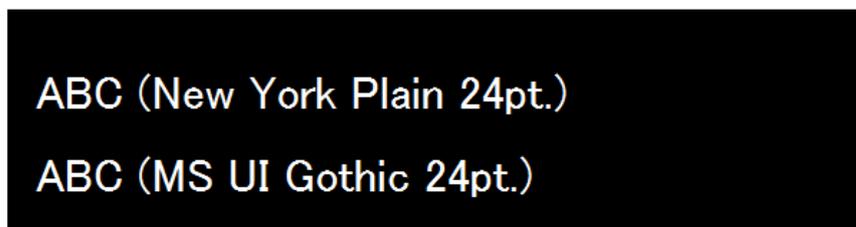
若將專案程式儲存後重新開啟時，編輯畫面上僅字型被置換，文字大小是正常的。《圖 9-3》
但，若將該專案程式下載於人機介面後，人機介面螢幕所顯示的字型及大小都與圖 9-2 相同。

圖 9-3：編輯畫面上的顯示(儲存後重新開啟檔案時)

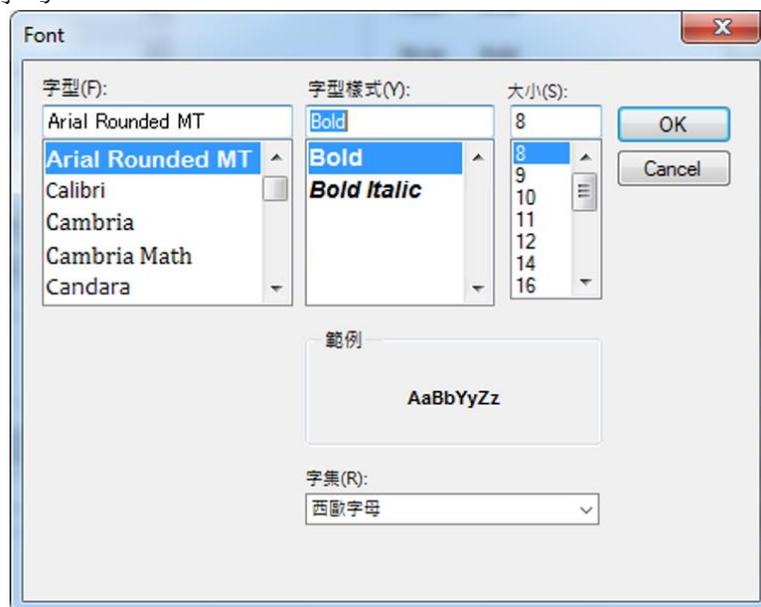
在數字輸入器及數字顯示器的屬性對話框設定 Windows 字體時，即使變更字集，該變更也未能被反映。因此，若變更字型時，字型及字集的組合會發生問題，編輯畫面上及顯示器上的的繪圖將不能被正確執行。

例：字元開關及數字輸入器的字型設定都按照以下條件設定

字型：Arial Rounded MT

字型樣式：粗體

文字設定：西歐字母

圖 10-1：字型設定

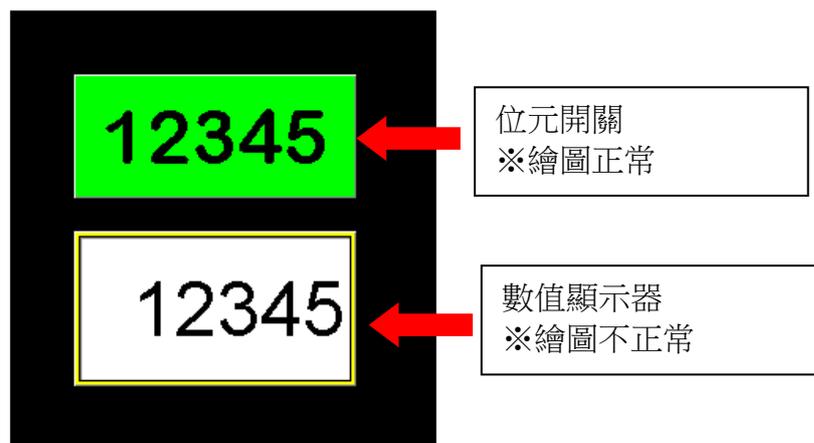
圖 10-2：位元開關與數字輸入器的顯示不一致

【暫時的對策】

無暫時的對策。請按照本通知函第二頁所記載的對應方式作為永久對策。

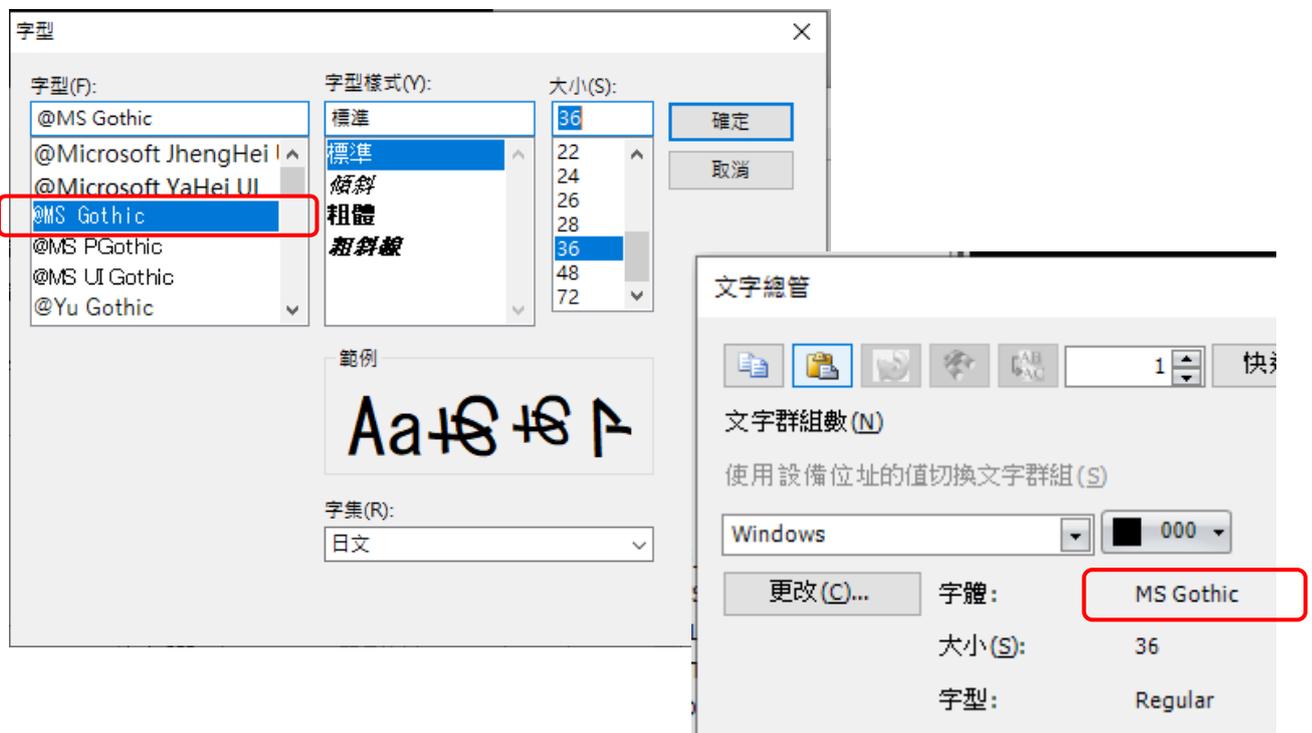
想要使用縱向文字用的 Windows 字型（字型前頭加了@）時，發生了以下的異常：

1. 即使在字型設定框內選擇了縱向文字用的字型，按下〔OK〕鍵後，仍會被設定為橫向文字用的字型。舉例來說，即使選擇了〔@MS Gothic〕，還是會被設定為〔MS Gothic〕。
2. 在 WindO/I-NV2 的專案選用了縱向文字用字型，但從 WindO/I-NV4 Ver.1.11.1 以後的版本開啟該專案時，將會被視為未安裝的字型。此時，會被置換為 Windows OS 的預設字型。

圖 11-1：異常現象的例子

【暫時的對策】

無暫時的對策。請按照本通知函第二頁所記載的對應方式作為永久對策。

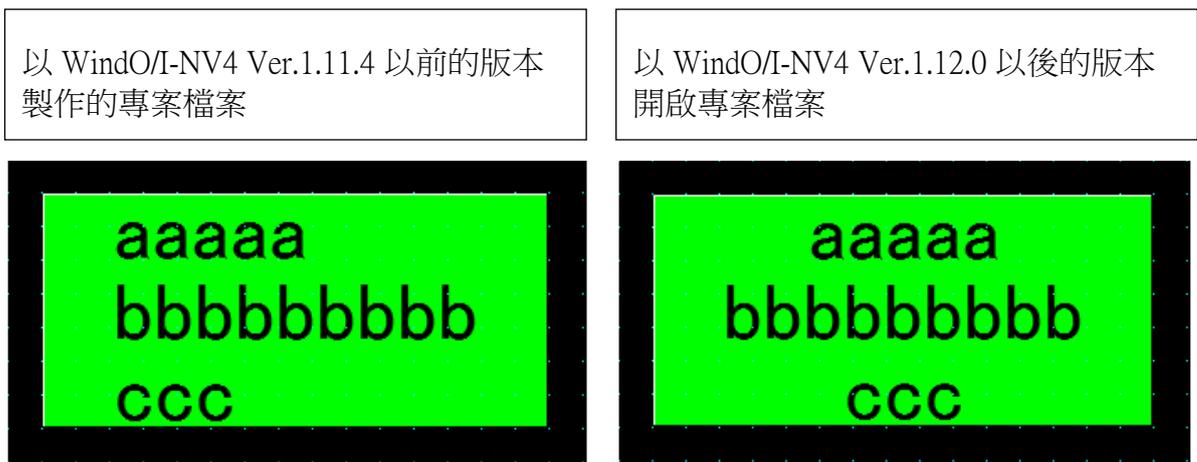
如果專案檔案是以 WindO/I-NV4 Ver.1.11.4 以前的版本製作的，且在文字總管設定 Windows 字型的文字，並作為物件使用，則當該專案被以 WindO/I-NV4 Ver.1.12.0 以後的版本開啟時，物件內的文字的對齊方式將有所改變。

（例）位元開關的〔左右對齊〕及〔上下對齊〕都被設定為〔居中〕時，

圖 12-1：異常現象例

【暫時的對策】

在〔WindO/I-NV4 的選項〕對話框內勾選〔使用舊版本的互換功能〕。
